## КОМПОЗИТНАЯ РЕСТАВРАЦИЯ

Пациент обратился с жалобами на кратковременные боли в области верхних премоляров слева от холодного, горячего и при приёме пищи. После проведения рентгеновских снимков обнаружены кариозные полости на контактных поверхностях зубов 24 и 25.

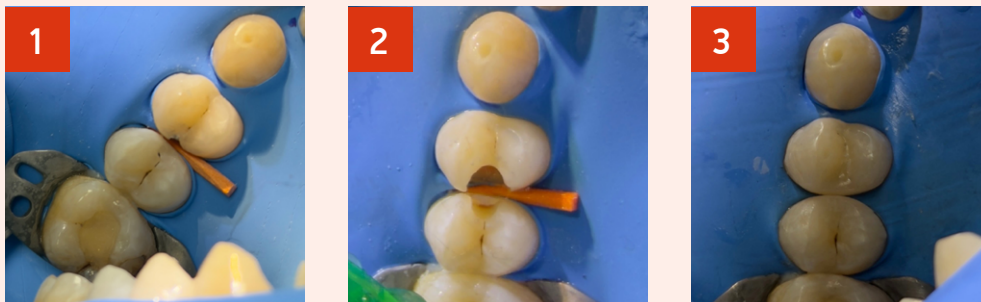
1 — исходная ситуация

2 — анестезия, изоляция, препарирование кариозных полостей, адгезивная подготовка (гель для травления эмали и дентина **SM Etch®**, **SM Light® bond**)

3 — зубы восстановлены композитным материалом **SM Light® A2**, жидкость для моделирования **SM Light®**, полирование реставрации пастой **SM Shine® №3** с силиконовыми полировочными головками и нейлоновыми циркулярными щётками
